●SS試験データ

Q3 調査 同じSSのデータでなぜ判断が違おう??

「表面波で再調査したら補強判定」が変わったが...

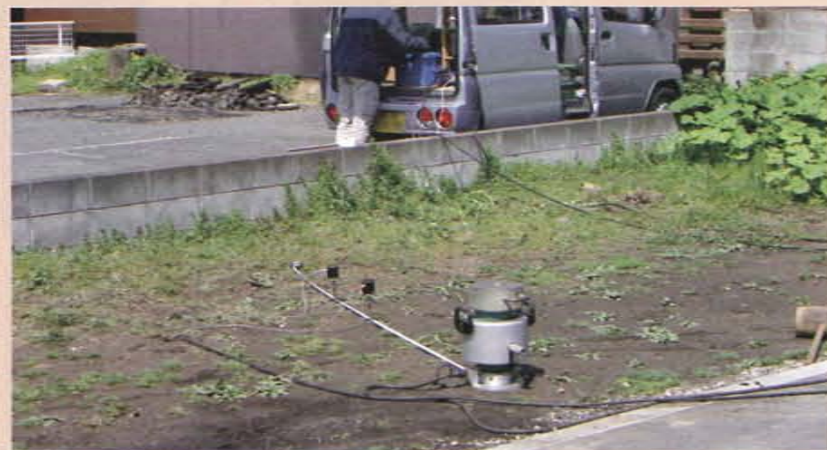
起振機(中央手前)と2つのセンサー(その奥)を遠隔操作し、車内に積んだパソコンでデータをチェックしている様子。アキュラホーム建築企画部建築開発課課長の細貝憲一さんは、表面波を標準にしている理由について「SSと違い、地中に堅い障害物があっても測定できる点がいい」と話す
